HÓRREOS Y CANASTROS EN EL MUNICIPIO OURENSANO DE AVIÓN

Antonio Doval Adán

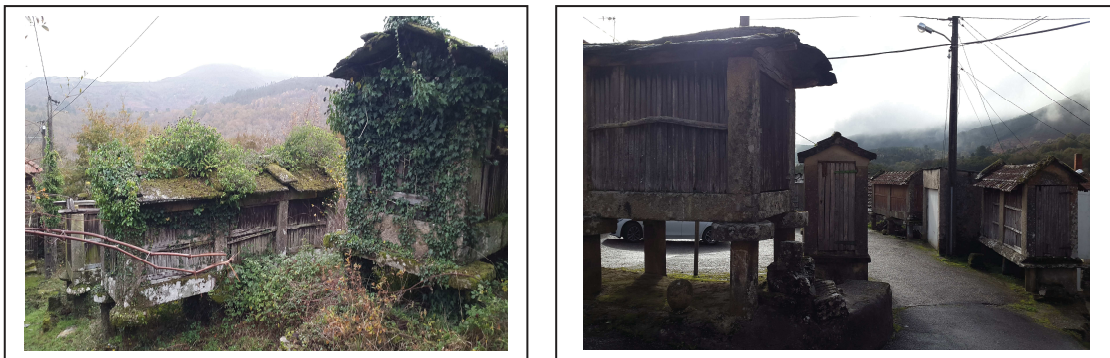
Fuente: elaboración propia, 2024.

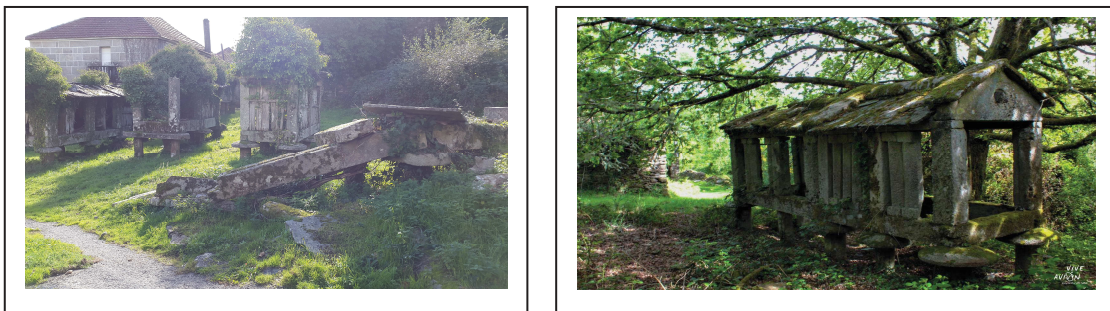
Fuente: elaboración propia y Asociación Cultural Vive Avión, 2024.

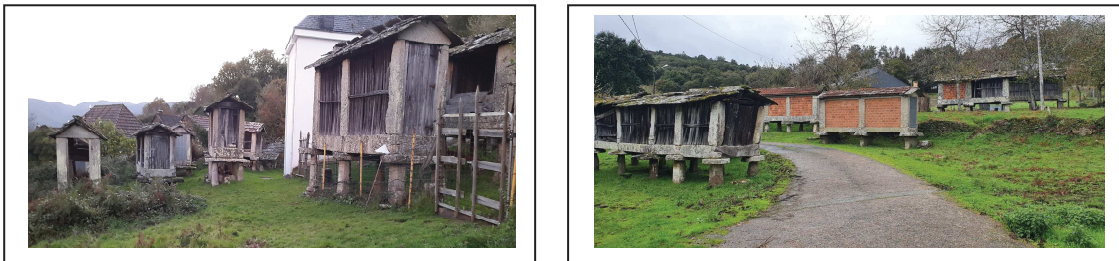
Fuente: elaboración propia, 2024.

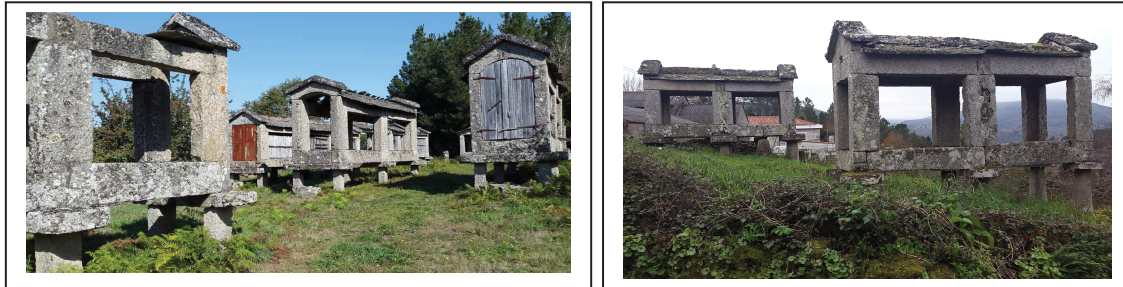
Fuente: elaboración propia, 2024.
