Coleção Suportes do Património 2

Departamento de Ciências e Técnicas do Património  
Faculdade de Letras da Universidade do Porto  
2024

# SALVANDO LOS MONUMENTOS DE LAS AGUAS. LA CONSERVACIÓN DE LOS BIENES CULTURALES PÉTREOS EN GALICIA<sup>2</sup>.

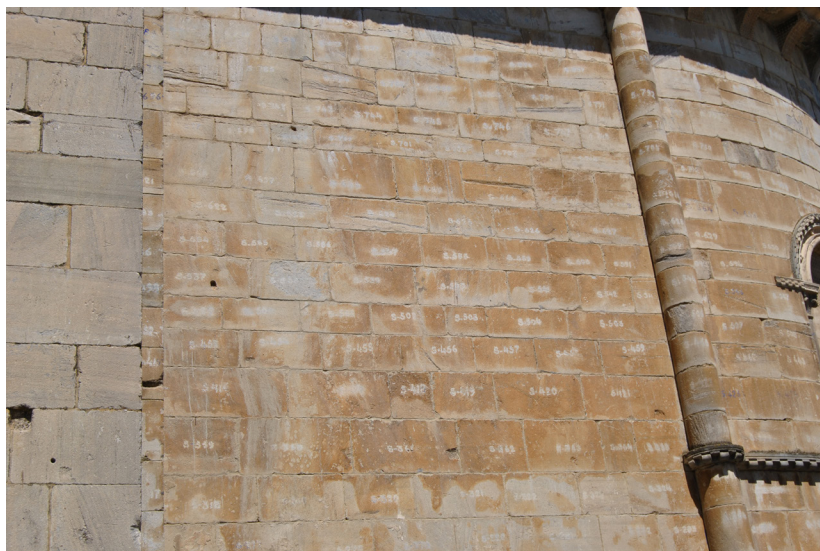
Fig. 4. Detalle de la numeración de los sillares. Iglesia de Portomarín. Fotografía de autor

Para este templo Pons, junto con el traslado, en la que seguirá la metodología desarrollada en el Servicio de Defensa del Patrimonio, programa su restauración, que afectó a todo el conjunto y de forma especial a su paseo de ronda y remate almenado, característico de la tipología de templo fortaleza. De forma previa a esta actuación se acometen los necesarios estudios del monumento, se ejecutan las planimetrías que servirán de base a croquis, en los que se van a indicar el despiece, las medidas y la numeración de diferentes elementos que van a ser objeto de traslado (Pons Sorolla, 1961, p. 23). Numeración que también tiene su reflejo en la fábrica del templo, tal y como se aprecia aún hoy en sus sillares.

Tras este paso, una vez terminados los preparativos, y desmontadas las hiladas de sillares, para lo que se “utilizó el vaciado a puntero de los interiores de los muros, hilada a hilada, levantando los sillares con cuñas de madera de roble, previa limpieza de la junta exterior” (Pons Sorolla, 1961, p. 25), el templo empezaba a tomar vida en su nuevo emplazamiento. Para ello, tal y como hoy se aprecia, se efectuó una corrección en el desajuste del terreno en que se encontraba, dotándolo de una nueva nivelación, que se hace especialmente visible en el fachada Norte. Ya que en este espacio, que coincidía con el paso del Camino Francés<sup>11</sup>, presentaba ocultas las partes inferiores de la fachada por la

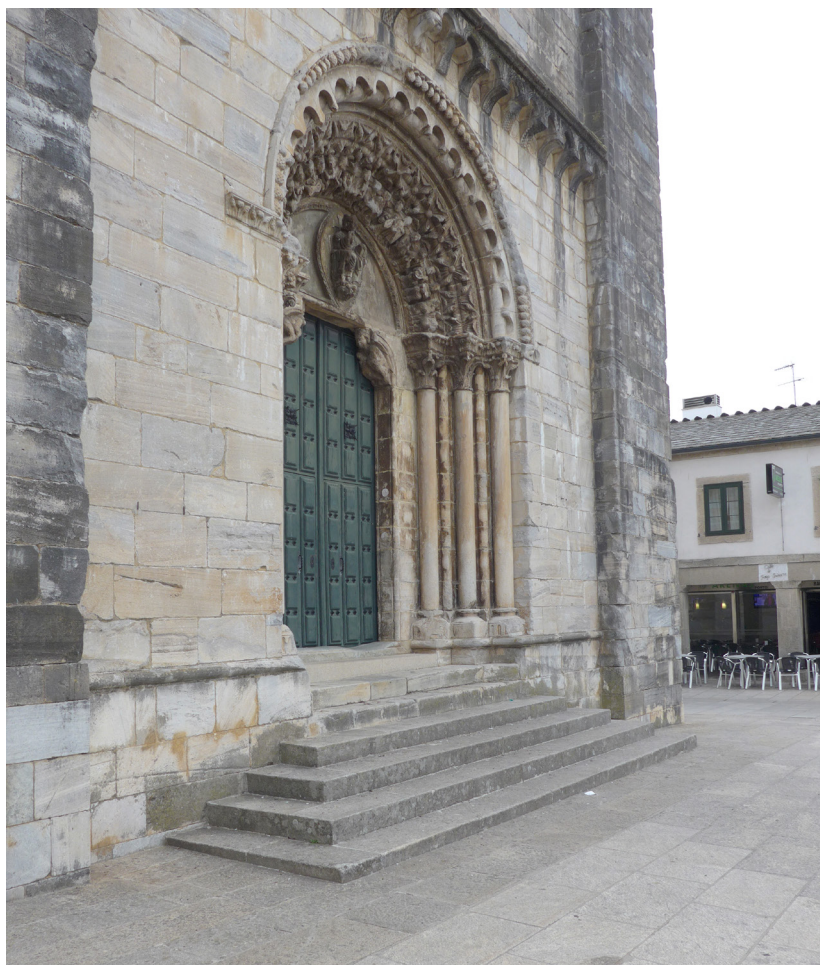
Fig. 5. Fachada de la iglesia de San Juan de Portomarín. Fotografía de autor.

subida del terreno. Para corregir este desajuste que impedía la visibilización total del paramento, el arquitecto realizó un replanteo en los cimientos para alcanzar las rasantes primitivas del edificio, de igual modo que, utilizando materiales de las partes desmontadas, procedió a la reposición de algunos sillares, lo que

conllevó la colocación de escaleras en los accesos, para acceder al interior del conjunto, tal y como se aprecia en la actualidad en su fachada principal.

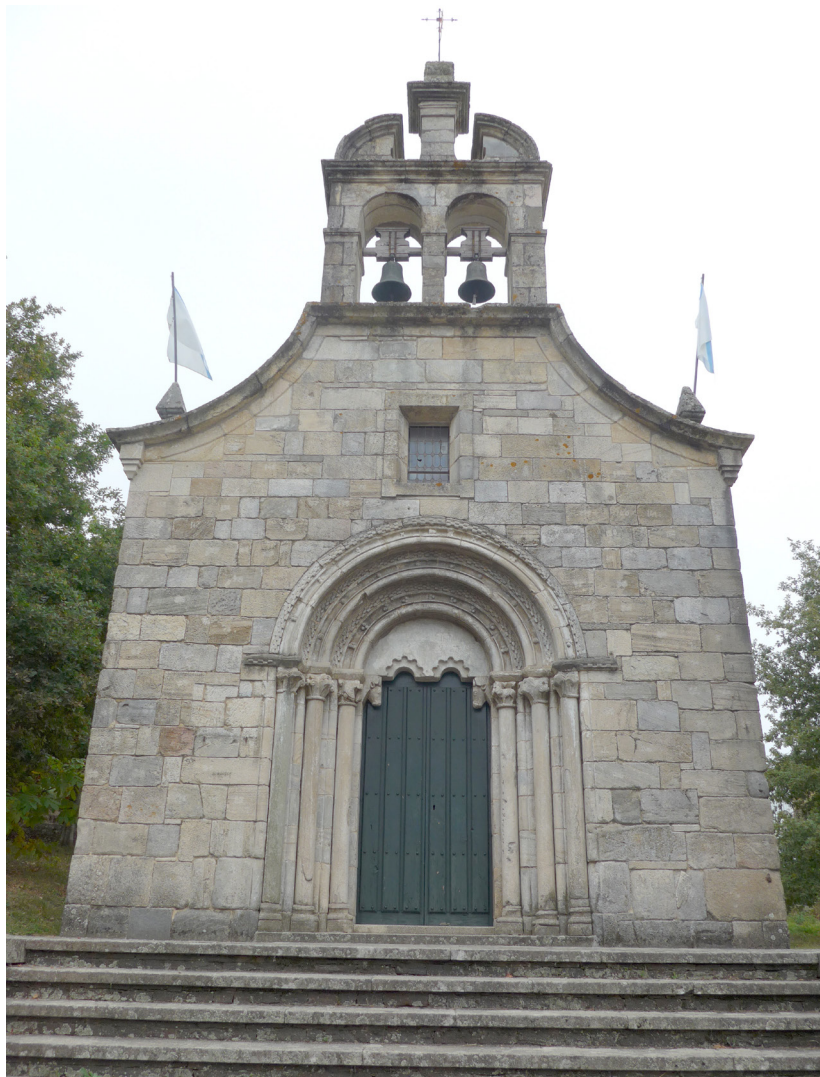
Fig. 5. Fachada de la iglesia de San Juan de Portomarín. Fotografía de autor.

La fachada, que se traslada piedra a piedra, fue remontada en una nueva construcción, que reproducía tipológicamente la anterior; una nave y cabecera cuadrangular, realizada en mampostería de pizarra con sillería en las esquinas, cornisas y zócalos, lo que hacía que la portada de rica sillería en la que se evocan los presupuestos de la arquitectura románica, así como su tímpano relacionado cronológicamente por la inscripción conservada con una obra del siglo XII, destacasen. Elementos a los que habría que sumar la espadaña que se vinculaba ya con una intervención del siglo XVII (Castro Fernández, 2007, p. 518).
