Tesis doctoral

Resiliencia comunitaria a
eventos de inundación en las
partes bajas de las cuencas de
los ríos Sis-Icán y Achiguate,
República de Guatemala

Programa de doctorado en Ciencias Agrícolas y Medioambientales

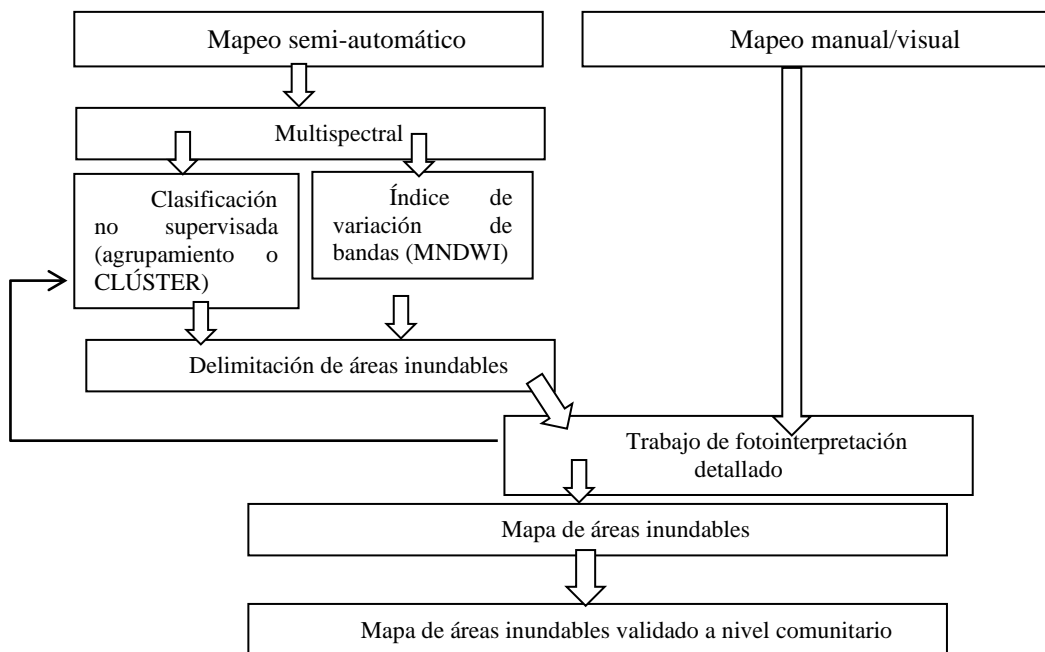
Lám. 6. Metodología de mapeo de inundación utilizado para este trabajo.

Una vez completado el agrupamiento, siempre en MultiSpec, se desplegó la imagen de salida del clúster y con detalle se comparó con la imagen satelital de referencia del terreno, por foto-interpretación (lámina 6). Con la finalidad definir las clases espectrales (grupos generados) que coinciden con las clases de información deseadas, en este caso con las superficies cubiertas con agua. Purdue Research Foundation (2011), indica que el archivo de clúster de salida se convierte en una herramienta útil en este proceso.

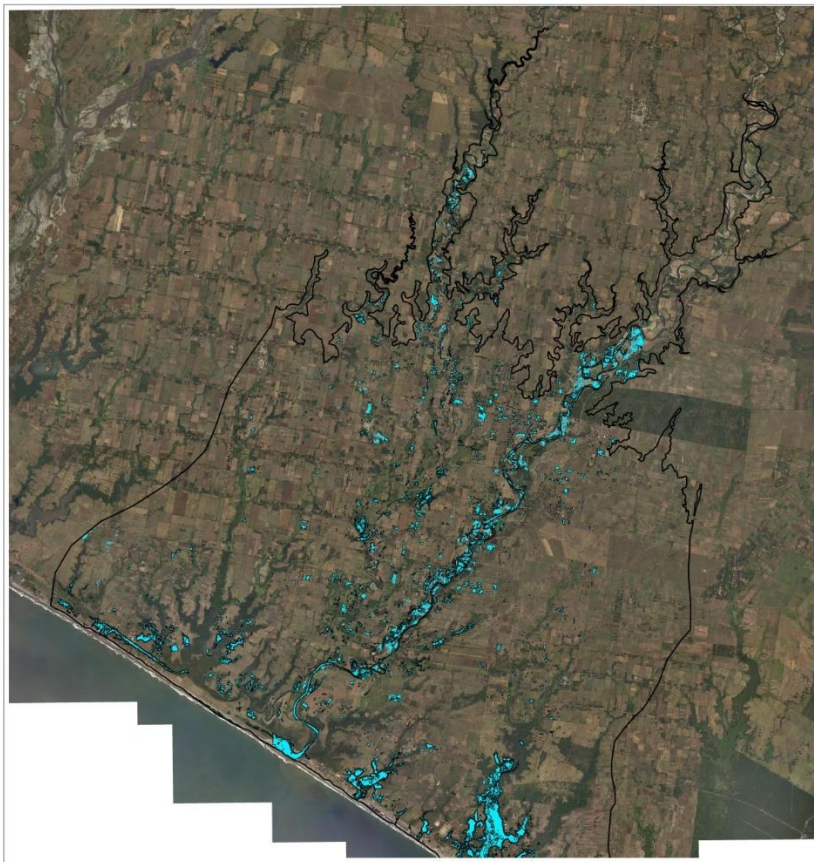
Inundaciones influenciadas por la tormenta tropical Agatha (2010) en la parte baja de la cuenca Sis_Icán.

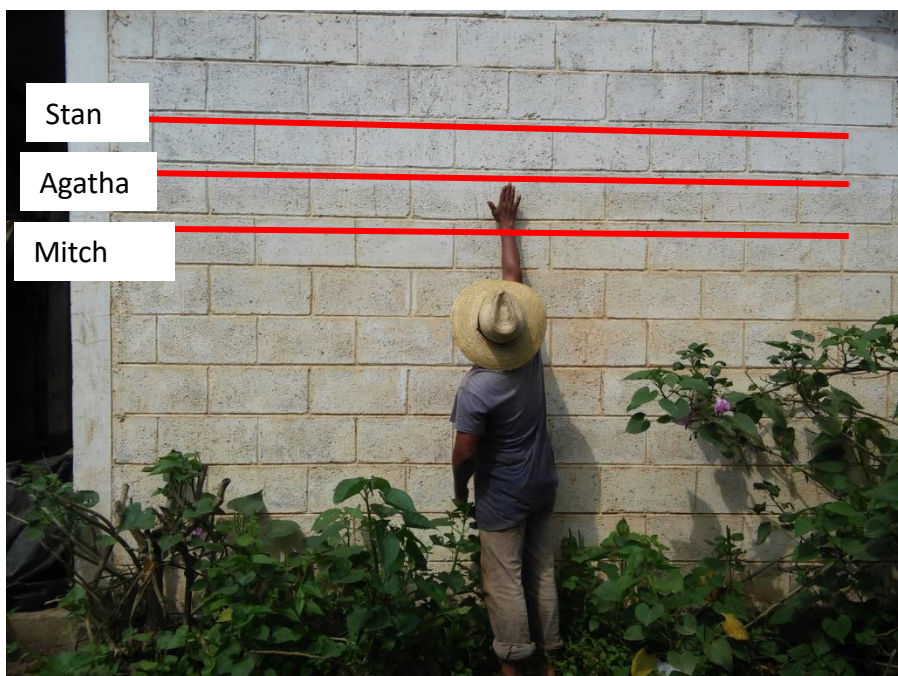
Lám. 14. Vivienda del Sr. Menchú en comunidad Línea B20 señalando el nivel de la inundación influenciada por Agatha en la parte baja de la cuenca Sis-Icán.

Parte de la evidencia de la inundación provocada en la cuenca Sis-Icán se muestra en la lámina 14. La vivienda del Sr. Menchú que aún presenta vestigios del nivel alcanzado (arcilla y limo impregnada en la pared), cuantificada para ese punto en específico en 2.05 metros sobre el nivel del suelo.

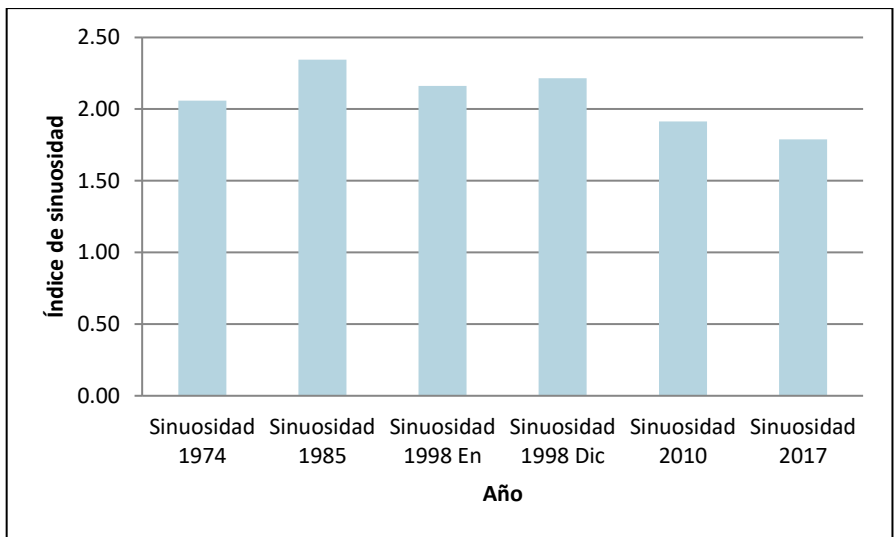
Lám. 17. Índice de sinuosidad del río Sis-Icán a través del tiempo (años 1974, 1985, 2010 y 2017)

Para el período 1974-1985, se destaca que el valor del índice de sinuosidad se mantiene para los meandros 2, 19, 20 y 21, a pesar de que existen pequeños cambios físicos en posición o desplazamiento. Se observan incremento de la sinuosidad en el 54 % de los meandros para 1985, y una disminución de la sinuosidad para el resto de los meandros estudiados, lo que genera que el índice general del río incremente comparado con el año 1974 (ver lámina 17). A través de la prueba estadística T-pareada, se determinó que existe un cambio altamente significativo entre los 22 meandros estudiados del río Sis-Icán para ambos años mencionados, representado un incremento de la sinuosidad para el año 1985.

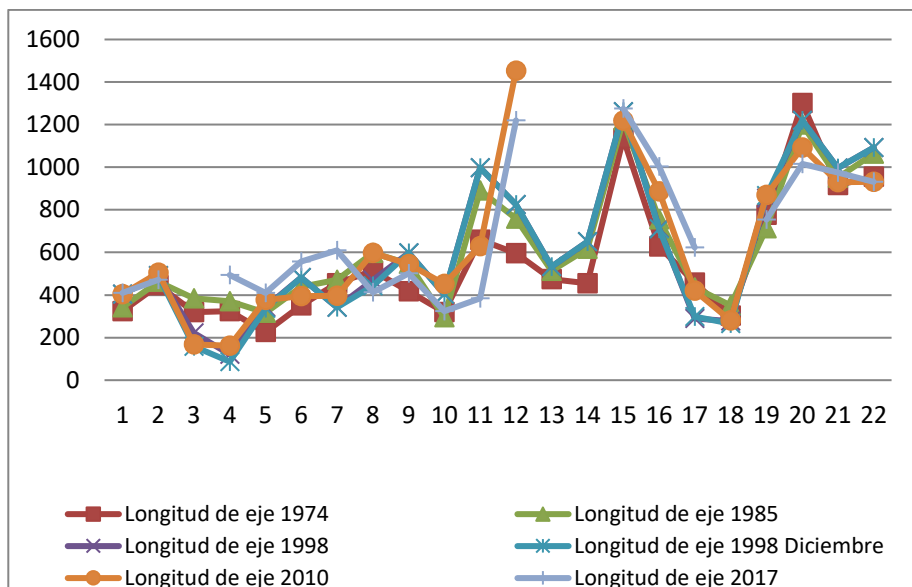
Lám. 18. Longitud del eje de meandro para los 22 meandros definidos, gráfica eje x: número de meandro y eje “y” longitud en metros.

Otra variable meándrica estudiada fue el eje axial o amplitud de meandro en los 22 meandros (lámina 18), que representa las fluctuaciones transversales o laterales del río. De manera general los meandros 1 y 2 presentaron una mayor estabilidad a través de los 43 años de análisis y sufrieron cambios pequeños. En el caso del meandro 3 se observa reducción en la longitud para los años 1998 y 2010, hasta que se anula en el año 2017. Los meandros 4, 5 y 6 incrementan en su longitud axial para el año 2017. También se observa una reducción la longitud para el año 2017 en los meandros 8, 9, 10 y 11.
